## Результаты анализа уровня повреждаемости блоков цилиндров дизельных двигателей и оценка возможных способов их ремонта

Фархан Монир Фархан Алхаддадин<sup>1</sup>, Алексей Петрович Павлов<sup>2</sup>

## Results of analysis of the level of damage to the cylinder blocks of diesel engines and assessment of possible methods of their repair

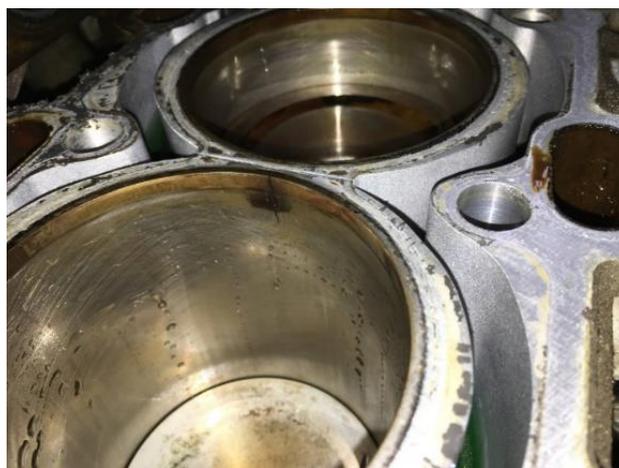
*Рис. 1. Трещины по перемычкам между цилиндрами*

На основании результатов выполненных ранее исследований [1,2,4,6,10] это могут быть трещины на внешней стороне рубашки охлаждения блока цилиндров, по перемычкам между цилиндрическими гнездами под гильзы цилиндров и на коренных постелях блоков цилиндров с выходом на масляный канал, и других видов трещин и сколов, которые представлены соответственно на рисунках 1 - 6. Все перечисленные дефекты вызывают необходимость вывода двигателя из эксплуатации с обязательным выполнением ремонтно-восстановительных работ в формате проведения капитального ремонта, так как для устранения перечисленных выше дефектов необходимо полностью разобрать двигатель, что и является основным признаком капитального ремонта изделия.

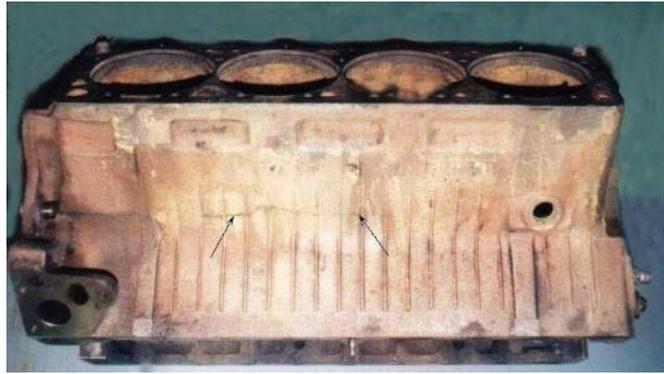
*Рис. 2. Трещины на рубашке охлаждения блока цилиндров*

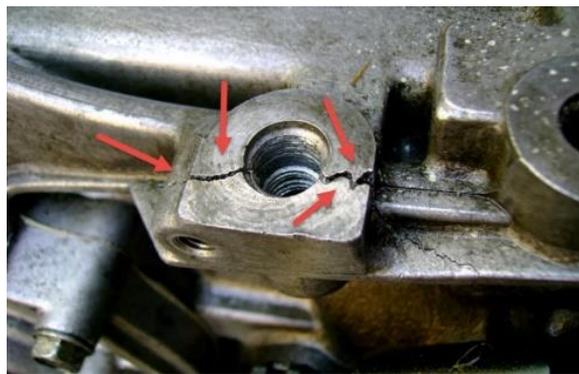
*Рис. 3. Трещины на бобышках с резьбовыми отверстиями*

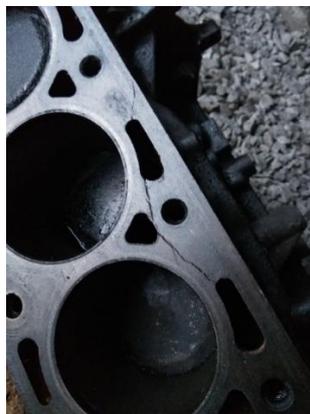
*Рис. 4. Трещины на привалочной плоскости блока цилиндров под головку блока цилиндров между водяными полостями системы охлаждения*

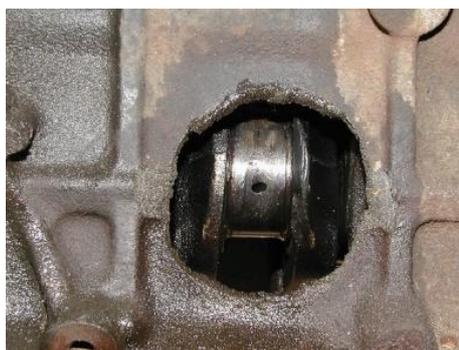
*Рис. 5. Пробоина в картерной части блока цилиндров – «рука дружбы»*

- от снижения прочности при неоднократных ремонтах с использованием механической обработки;
- от сборочных монтажных напряжений;
- от внутренних производственных дефектов в материале корпусных деталей;
- от грубых механических ударов, например, классический случай обрыва шатуна или разрушения поршня, когда шатун выходит наружу через стенку блока цилиндров (так называемая «рука друга»).

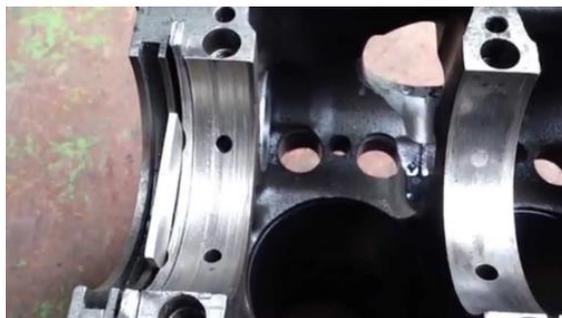
*Рис. 6. Трещины на коренных постелях с проворотом вкладыша*

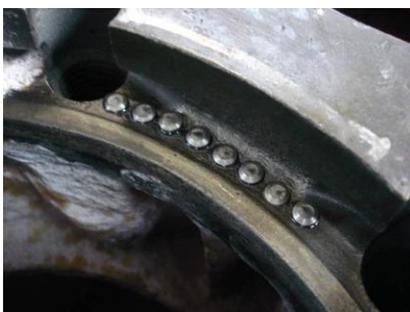
Внешний вид шва, полученный данным способом представлен на рисунке 7.

*Рис. 7. Устранение трещины методом запыления более мягким материалом*

SEAL-LOCK удобен тем, что для ремонта не нужен сварочный аппарат и не нужно демонтировать ДВС. Смысл технологии в том, что трещина заполняется специальной прослойкой из мягкого металла.

Нужно сказать, что шов, который получается по описанному выше методу, лучше сварного по ряду показателей. Ему не страшны перепады температур, он не получает значительного напряжения и не разрушается даже при высоких температурах.

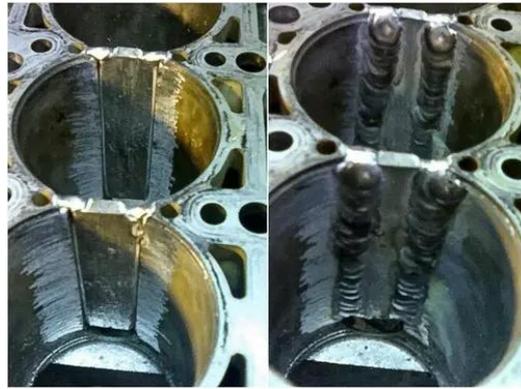
*Рис. 8. Пример заваривания трещин по перемычкам между цилиндрыми отверстиями*

На рисунке 8 представлен результат заварки трещин по перемычкам между цилиндрами по всей длине цилиндра. А на рисунке 9 представлен результат заварки трещин на привалочной плоскости блока цилиндров.

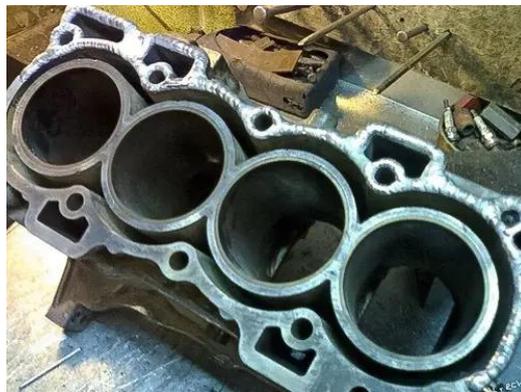
*Рис. 9. Пример заварки трещин на привалочной плоскости блока цилиндров*

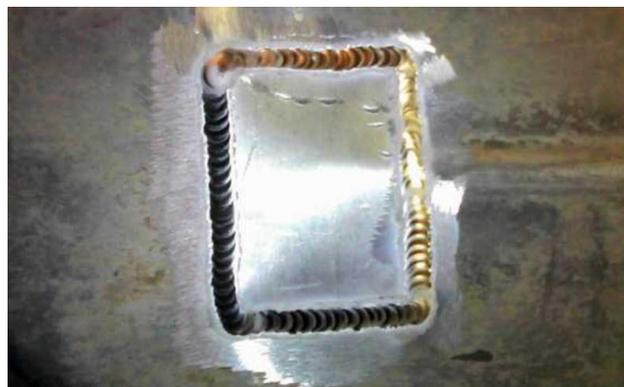
При значительных дефектах только присадочным материалом для заплатавления трещин не обойтись. В таких случаях можно использовать металлическую заплату, которая крепится к блоку на винтах, а затем обваривается до полной герметичности, как это представлено на рисунке 10.

*Рис. 10. Приварка заплаты на внешней стороне рубашки охлаждения блока цилиндров*

Всё это возможно при наружных трещинах, например, если блок пробит оборвавшимся шатуном.

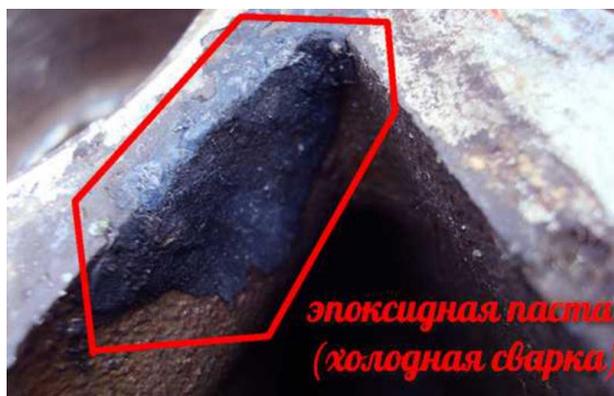
Рис. 11. Заделка трещины на внешней стороне рубашки охлаждения блока цилиндров эпоксидной пастой (холодная сварка)

Самый легко осуществляемый, но недостаточно надёжный способ ремонта блоков цилиндров заключается в использовании различных компаундов, обычно на основе эпоксидной смолы, в быту именуемых «холодной сваркой».

В состав эпоксидного компаунда обычно вводят армирующий наполнитель в виде металлического порошка или стружки. Это значительно повышает прочность заплатки. Следует понимать, что это не клеевое соединение, а лишь временное решение проблемы. Сколько-нибудь долгое время эпоксидный состав продержаться на металле не сможет. Пример такого способа обеспечения герметичности блоков цилиндров представлен на рисунке 11. Смола наносится с применением усиливающего резьбового крепежа в несколько слоёв. Сразу заливать большое количество не стоит из-за опасности ее перегрева из-за возникающей химической реакции и вскипания состава.
