## **МОНИТОРИНГ И ВИЗУАЛЬНАЯ ДИАГНОСТИКА ДОРОЖНЫХ ОДЕЖД АВТОМОБИЛЬНЫХ ДОРОГ**

**Аннотация.** Мониторинг автомобильных дорог является важнейшим методом оценки технического состояния всех дорожных конструкций, включая дорожные одежды и дорожные покрытия. Мониторинг помогает решать задачу сохранения прочности дорожных одежд. Однако длительное время он проводился визуально работниками дорожно-эксплуатационных организаций. Получая своевременно информацию о повреждениях и разрушениях дорожных одежд дорожные организации, однако, не могли достаточно обоснованно планировать ремонтные работы и, главное, точно определять их объёмы и сложность. Решение этих задач носило неопределённый характер. Рост интенсивности движения на дорогах, рост скорости движения автомобилей и их массы, высокий уровень аварийности потребовали получения конкретной количественной информации. Результатом явилось появление инструментальных методов и специального оборудования для оценки технического состояния дорожных покрытий – прочности, коэффициента сцепления и других. Другим результатом явилось исчезновение визуального метода диагностики дорожных конструкций и объектов. Но в условиях высокой интенсивности движения ав

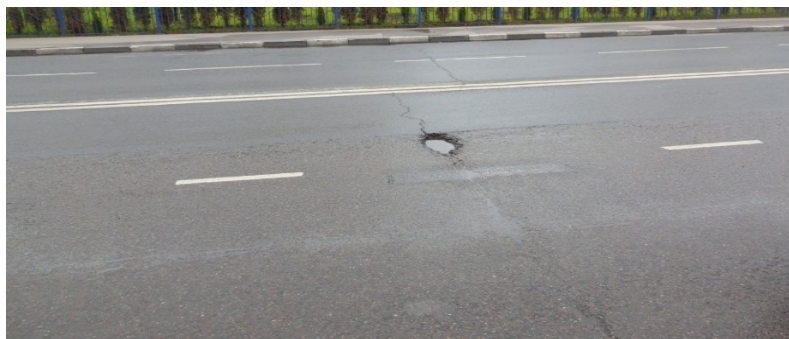
*Рис. 2. Разрушение асфальтобетонного покрытия в результате формирования сетей усталостных трещин на проезжей части дороги*

Оказалось, что усталостные трещины появляются на дорожных покрытиях даже при малых интенсивностях движения (на участке эксперимента – 1100 авт./сут.), при транспортном потоке с преимущественно легковыми автомобилями на всех асфальтобетонных покрытиях на улицы: около дождеприёмных (рис. 1а) и смотровых колодцев (рис. 1б) водосточной сети, на покрытиях тротуаров вдоль бортового камня проезжей части (рис. 1в), около морозобойных трещин (рис. 1г), на проезжей части (рис. 1г, 2). На тротуарах, около колодцев разрушения носят местный характер. На проезжей части, в «ослабленных» местах дорожной одежды (по разным причинам: недостаточного уплотнения грунта и слоёв одежды, их переувлажнения) усталостные трещины занимают значительные участки (рис. 2). В конечном итоге усталостные трещины развиваются в крупные разрушения дорожного покрытия – выбоины (рис. 3).

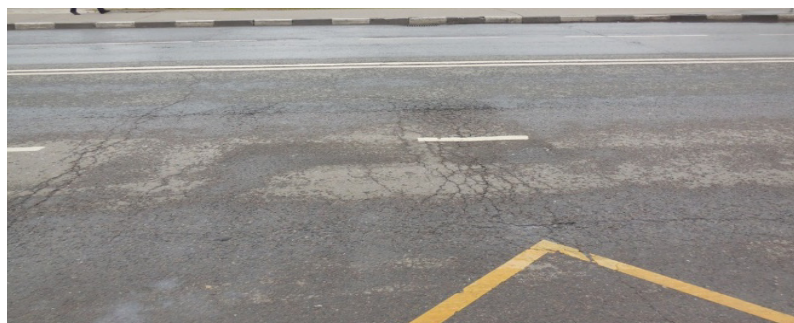
*Рис. 3. Формирование выбоины в результате усталостного разрушения асфальтового бетона по краям морозобойной трещины*
